# 災害事例

労働安全衛生コンサルタント 山口好孝

## 離すタイミングが遅れたといえはそうなのだが……

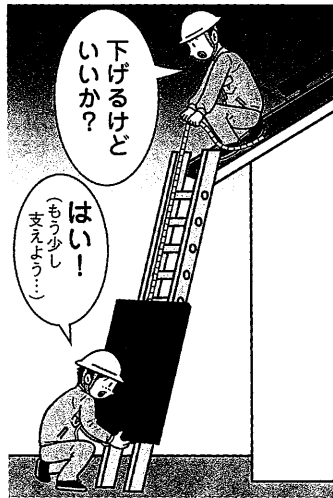
れしないよう注意して、やがて地上に降り立った。その後も揺れ防止のため両手でパネル下端を支え、もう少しで着地するあたりで、Bさんとの合図に合わせて手をタイミングよく離すつもりであった。ところが、その合図のところでわずかな差が生じてしまい、Bさんが頃合いを見てパネルを着地させたことから、Aさ

たは、パネル用荷揚機等を使用して下ろすべきところ、これら機材の準備を行わず、また、一階屋根から下ろすこともあって、安易に本例の如き作業方法としたこと。加えて、パネル着地時の危険があるのに、パネル側面ではなくその下端を把持していたこと、および、上下共同作業での合図の受け答えが確実にされず、作業方法が不適切であったといえる。なお、本例の如き作業方法では、墜落・転落等の危険も予測されるのであるから、そもそもにおいて安全上の問題があると言え、関係労働者は危険を予知し、不安全な作業方法を自制することが望まれる。

すなわち、前記①で記した如く、作業方法等について適切に行われなかったものであり、管理上の問題があった。事業者として、作業計画を定め、これにより

作業を行わせること、関係労働者には雇入れ時の安全教育を行うほか、危険感受性アップのための教育の実施等について十分に取り組むようにしよう。
