災害事例

離すタイミングが遅れたと いえばそうなのだが……

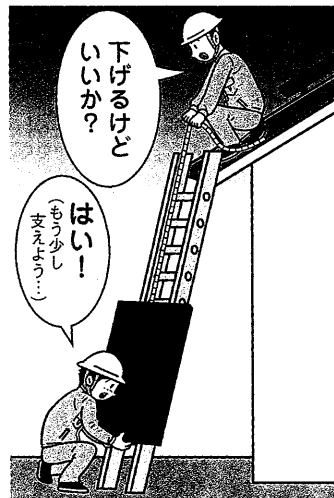
さて、出社したAさんは、朝のミーティングが終了すると、早速、上司Bさん（35歳）とともに午前中の客先D宅へ向かうことになった。2トントラック（工事用機材やアルミはしご等を積載）を走らせてD宅に到着したAさんは、Bさんの指示を受けながら、新しいソーラーシステム（太陽光発電システム）と交換設置するために既存の古いパネルを取り外し撤去する作業をテキパキと進めていた。やがて、Bさんの指示により、撤去したソーラーパネル（ソー

ラーモジュールともいう。縦約1・6m、横約0・8m、重さ約19kg）を順に1枚ずつ屋根上から地上へ下ろすことになった。作業方法は、軒高の低い一階屋根から下ろすことでもあったため、これまでにも行なったことがあるが、屋根まで掛けたアルミはしごをガイドとして、古いパネルを壊さないようにそろりそろりと地上へ下ろすものである。Bさんは、パネルの上部部にロープを結び付けると、Aさんに指示をした。Aさんは、はしごに乗り移り数段降りたところで待ち、そして、Bさんがはしご上面をガイドにしてパネルを接触させながら吊り下げてきたそのパネルの下端をAさんは手で受けると、パネルが横揺

れしないよう注意して、やがて地上に降り立った。その後揺れ防止のため両手でパネル下端を支え、もう少しで着地するあたりで、Bさんとの合図に合わせて手をタイミングよく離すつもりであった。ところが、その合図のところをわずかな差が生じてしまい、Bさんが頃合いを見てパネルを着地させたことから、Aさ

たは、パネル用荷揚機等を使用して下ろすべきところ、これら機材の準備を行わず、また、一階屋根から下ろすこともあって、安易に本例の如き作業方法としたこと。加えて、パネル着地時の危険があるのに、パネル側面ではなくその下端を保持していたこと、および、上下共同作業での合図の受け答えが確実にされず、作業方法が不適切であったといえる。なお、本例の如き作業方法では、墜落・転落等の危険も予測されるのであるから、そもそもにおいて安全上の問題があると言え、関係労働者は危険を予知し、不安全な作業方法を自制することが望まれる。

んはパネル下端と地面との間で右手指をゴンと挟んでしまったのである。結果、Aさんは第Ⅲ指の中程を骨折し、休業約3週間となった。

①作業方法が不適切であったこと。
本来ならば、移動式クレーンによる吊り下ろし、ま

②パネルの荷揚作業に係る安全確保について、事業者として管理不十分であったこと。
すなわち、前記①で記した如く、作業方法等について適切に行われなかったものであり、管理上の問題があった。事業者として、作業計画を定め、これにより

作業を行わせること、関係労働者には雇入れ時の安全教育を行うほか、危険感受性アップのための教育の実施等について十分に取り組むようにしよう。
