災害事例

労働安全衛生コンサルタント 山口好孝

巻き込まれ 見方変われば、裏側も表側

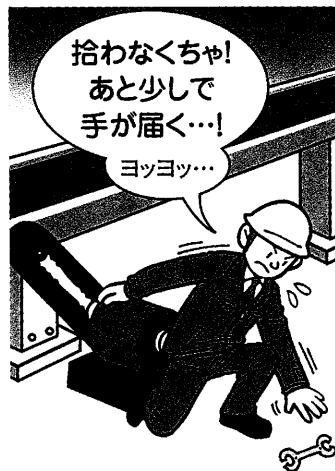
るのをAさんは見つけた。どうやら、機械のボルト締め付け作業等の際に床面上に置き忘れたようである。そこでAさんはそのスパナを拾い上げようとしたが、少々奥の方にあるため、手を伸ばして届かせるには片手を何かに掴まった上で差し伸ばした方が良いのである。都合よく右隣にコンベア駆動用モーター（出力約1.5kw）があつたことから、Aさんはそのモーター上部付近に右手を掛けて左手を差し伸ばそうとしたその時、回転中のギア・チェーン部が右手の手袋（軍手）の中指先を巻き込まれた。アッ

とばかりに必死に手を引き逃れたAさんは、幸いにも指切断は免れたものの中指の骨折・挫傷を負い、休業20日程となったのである。

(1)危険箇所近傍に不用意に手を差し掛ける等の不安全行動をしたこと、及び、機械の危険箇所の

防護（覆い等）が不十分であつたこと。

動力機械には、巻き込まれたりする危険箇所：部分があるといつてよく、機械が作動中にはそれら危険箇所、本例でいえばモーター端部の回転軸、そこに連結するギア・チェーン部分には手を出したりしてはならないし、その危険があることを予

知・予測して、危険回避の行動・作業とすべきといえるが、経験の浅さもあつて適切に対応しえなかつたのである。しかしその一方では、動力伝導箇所への覆い・囲いが不十分でもあつた。コンベアの下部には一般に物品が落下等しており、それを処置するため労働者が身を入れる場合がある

ことから、コンベアの駆動部等には、その表側・裏側とも全体を覆う等の措置が大切である。立ち入った裏側から見れば、裏側面にある危険箇所は表面側になるのである。設備対策として確実に囲って

おこう。(2)事業者として、機械設備の安全対策や関係労働者への安全教育の実施等において、管理上の不十分さがあつたこと。すなわち、前記(1)のように、危険箇所の防護が不十分であつたこと。関係労働者には危険感受性を高めさせ不安全行動を自制させるための教育・訓練等

※労働安全衛生規則第101条

事業者は、機械の回転軸、歯車、プリー等の労働者に危険を及ぼすおそれのある部分には、覆い、囲い等を設けること
