災害事例

労働安全衛生コンサルタント 山口好孝

離すタイミングが遅れたと いえばそうなのだが……

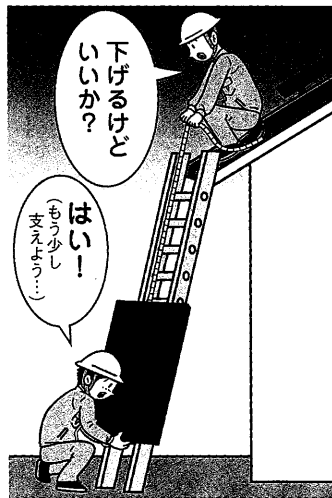
ラーモジュールともいう。縦約1・6m、横約0・8m、重さ約19kg）を順に1枚ずつ屋根上から地上へ下ろすことになった。作業方法は、軒高の低い一階屋根から下ろすことでもあったため、これまでも行なったことがあるが、屋根まで掛けたアルミはしごをガイドとして、古いパネルを壊さないようにそろりそろりと地上へ下ろすものである。Bさんは、パネルの上端部にロープを結び付けると、Aさんに指示をした。Aさんは、はしごに乗り移り数段降りたところで待ち、そして、Bさんがはしご上面をガイドにしてパネルを接触させながら吊り下げてきたそのパネルの下端をAさんは手で受けると、パネルが横揺

れしないよう注意して、やがて地上に降り立った。その後も揺れ防止のため両手でパネル下端を支え、もう少しで着地するあたりで、Bさんとの合図に合わせて手をタイミングよく離すつもりであった。ところが、その合図のところわずかな差が生じてしまい、Bさんが頃合いを見てパネルを着地させたことから、Aさ

たは、パネル用荷揚機等を使用して下ろすべきところ、これら機材の準備を行わず、また、一階屋根から下ろすこともあって、安易に本例の如き作業方法としたこと。加えて、パネル着地時の危険があるのに、パネル側面ではなくその下端を把持していたこと、および、上下共同作業での合図の受け答えが確実にされず、作業方法が不適切であったといえる。なお、本例の如き作業方法では、墜落・転落等の危険も予測されるのであるから、そもそもにおいて安全上の問題があると言え、関係労働者は危険を予知し、不安全な作業方法を自制することが望まれる。

すなわち、前記①で記した如く、作業方法等について適切に行われなかったものであり、管理上の問題があった。事業者として、作業計画を定め、これにより

作業を行わせること、関係労働者には雇入れ時の安全教育を行うほか、危険感受性アップのための教育の実施等について十分に取り組むようにしよう。
