## 名古屋北労働基準監督署管内 本年の死亡災害事例

## 死亡災害が多発しています!!

名古屋北労働基準監督署

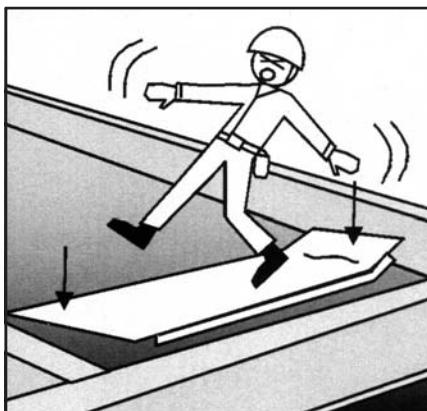
### 【事例1】建設現場における墜落

被災者：71歳 男性

発生状況：鉄骨組み立て現場において、鉄骨間に架け渡したデッキプレートの上を歩いて渡ろうとした時、当該デッキプレートが外れ、約8mの高さから墜落した。

原因：安全帯取り付け設備（親綱）、墜落防止用ネット防網等を設置せず、元請会社による作業計画に墜落防止対策が欠けていたこと。

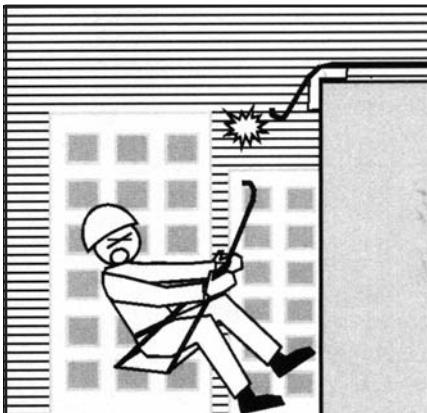
### 【事例2】ブランコ作業中に墜落

被災者：57歳 男性

発生状況：商店街ビル外壁に設置されている照明設備を取り換えるため、当該高さ約30mのビル屋上からブランコに乗り、当該照明器具の位置まで降りようとしたところ、降り始めて間もなくブランコのメインロープが破断し、地上に墜落した。

原因：足場、高所作業車を使用せず、メインロープの劣化状況を点検せず、ライフライン（命綱）未設置のままブランコ作業を行ったこと。

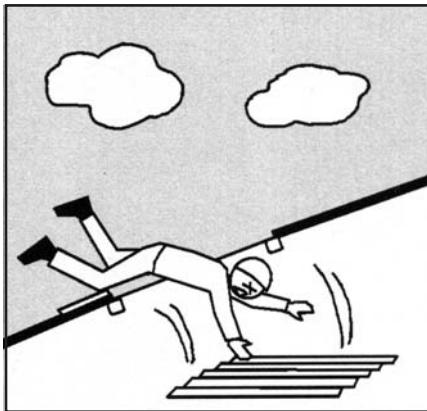
### 【事例3】屋根補修中の墜落

被災者：47歳 男性

発生状況：工場屋根の補修工事中、明かりとり窓に手をついた際、当該明かりとり窓が外れ約10mの高さから墜落したもの。

原因：安全帯取り付け設備（親綱）を設置し、安全帯を使用させるなど墜落防止措置を講じなかったこと。

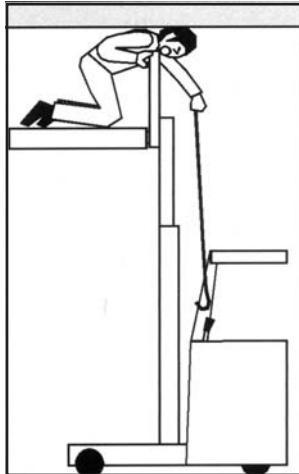
#### 【事例4】フォークリフトの用途外使用による挟まれ

被災者：72歳 男性

発生状況：天井補修のため、リーチフォークリフトのフォークにパレットを装着し、その上に乗り、昇降レバーを、先端がフック形状の棒を使用して操作し、フォークを上昇させたところ、天井とバックレストの間に挟まれた。

原因：フォークリフトを、主たる用途(荷の運搬)以外に使用し、かつ乗車席以外の箇所に乗ったこと。

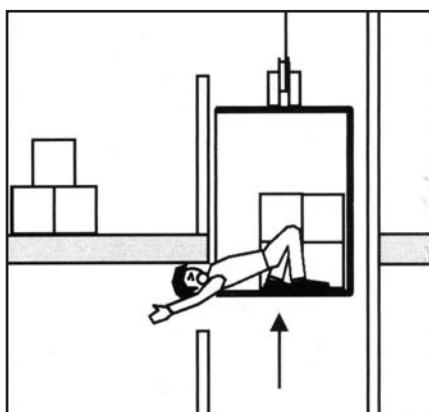
#### 【事例5】荷物用エレベーターによる挟まれ

被災者：35歳 男性

発生状況：会社倉庫の荷物用エレベーターに商品を載せて、自らも当該エレベーターに乗り2階へ上がる途中、搬器からはみ出た上半身が、搬器の床面と倉庫床面裏面の間に挟まれたもの。

原因：荷物用エレベーターに人を乗せたこと。エレベーターの搬器に扉がなく、エレベーター昇降路が完全におおわれていなかったこと。
