災害事例

ある研究員の場合

潰されかかった手指

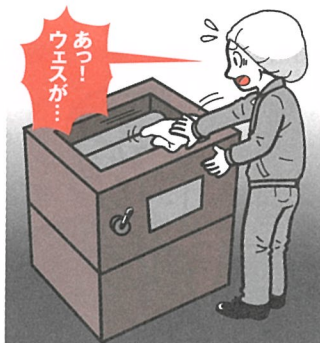
さて、被災当日もパン等の生地の開発・試作に取り組んでいるが、原料等を微妙に変えながら試作する必要から、午後になると、使用する「モルダー」（食品加工用機械の一つで、生地を平たく押し延ばすもの）の清掃に取りかかった。清掃では、モルダーに付着・残留する小麦粉等を拭き取るのだが、Aさんはいつものようにモルダーを運転しながら行っていた。拭き取り用のウェス（布切れ）でモルダーの外側を拭き、次に内部

①危険箇所（ローラー部）に容易に手が届く構造であったこと。また、清掃するに際し機械を停止せずに行ったこと。

動力機械について清掃や調整等をする場合には、巻き込まれのおそれがあることから、当該危険部に手指が届かない等の安全化措置（囲い等）を講じておくべきといえるが、

本例では機械が旧式ということもあり、これらが設けられておらず、容易に手指が危険部に届く状態にあった。

また、モルダーを安全に使用するための作業手順についても特段教育を受けていないこともあり、清掃作業を効率的に進めるよう運転しながら行っていた。清掃・調整等の作業を行う時は、機械停止す

ること。

②動力機械にかかる作業の安全確保に関し、事業者として管理上の問題があったこと。つまり、前記①のように機械の安全化について未措置であったこと。（平成25年10月から食品加工用機械の規制が強化され、既存の機械に関しても囲い等を設ける必要があること）

また、作業者に対しては、作業を安全に行わせるために「作業手順書」を作成し、必要な教育を行っておくべきところ未実施となっていた。

※労働安全衛生規則第130条の8

事業者は、食品加工用ローラーの労働者に危険を及ぼすおそれのある部分には、覆い・囲い等を設けること。

※同規則第107条

事業者は、機械の掃除、給油、検査、修理、調整の作業を行う場合において危険を及ぼすおそれのあるときは、機械の運転を停止すること。
