災害事例

薬傷！ 単に、転んだだけでは済まなかった

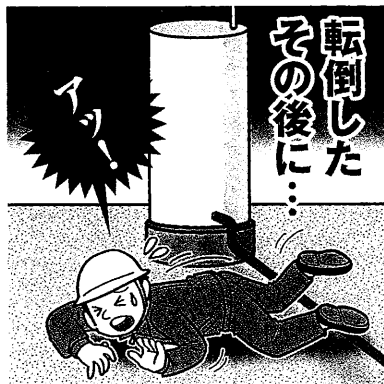
ンクや液送給用ポンプ、配管が設けてあるため、それらに気をつけながらAさんらは作業をしていた。そして、作業を始めて少しばかりたった頃、Aさんは作業内容を確認するため、少し離れて作業中のCさんに声を掛けようと移動していた時、注意していたとはいえ、タンクから引いてある塩ビ管（直径約3cm、床上約20cmにあり、薄黒く汚れている）をまたいで歩く際にこの管に片足を引っ掛けて転倒した。この直後、引っ掛けた衝撃で折れた塩ビ管から硝酸（濃度約60%の液体。特定化学物質の第3類物質）が水道水のように噴き出し、倒れたAさんの両下肢にかかってしまった。急ぎ

折って噴き出した硝酸。これによる災害は、降ってわいたような……、といえるのか否か。事前に措置しよう、職場に潜む危険の芽！

①塩ビ管に破損防止のための防護装置を講じていなかったこと。また、そのための設備情報の入手等を行っていなかったこと。

設備工事等を行う作業場には、当該作業に直接には関係しないものが共存していることがある。例えば、本例の如き危険有害物があるし、さらには電気設備や動力機械等もある。従って、これらの作業場で安全に作業するには、事前に危険性や有害性の有無等の情報

を入手・把握して、それらからの危険回避の措置を講じて後に作業すべきといえるが、本例では未実施であった。T社が自ら調査・確認するほか、E社工場からの必要な設備情報の入手、あるいはE社からの情報提供が、再発防止の上で欠かせないといえる。
