安全衛生

あれこれ

増田労働衛生コンサルタント事務所

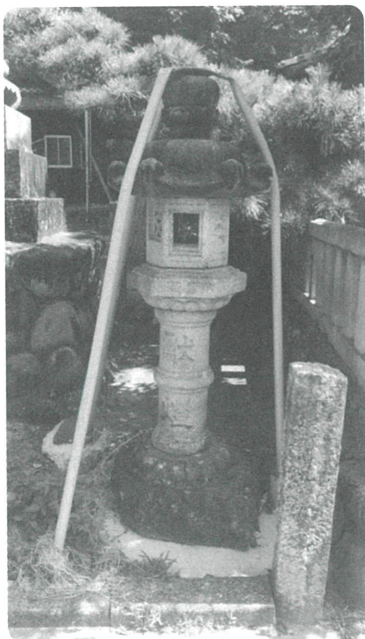
(詳細は、本誌平成31年1月号をご覧ください) この研修会の下見に際し、珍しい安全対策の事例を見付けました。それは光明寺の「織姫の碑」の近くにある愛宕神社で見かけた石灯籠(写真)で、落下・転倒防止措置が施されていました。措置した理由や効果は不明ですが、ブロック塀の地震対策が進められる中、

愛宕神社の石灯籠(愛知県一宮市)

灯籠も同様と考えられたのでしよう。見栄えは兎

も角、安全対策に頑張っているなど感心した次第です。

ところで、昨年4月、伊勢神宮周辺の沿道で路線バスのサイドミラーが灯籠に接触して上部の石が落下し、歩行者が死亡する事故が発生しました。また、同10月には群馬県の神社で、灯籠に上って遊んでいた中学生が地上に落ちると共に、灯籠の先端の石が落下し、下敷きになって死亡した事故も起きました。寺社や庭に配置された灯籠はとも風情がありますが、登ったり、ぶつかったり、地震に際しては不安を抱えた構造物と言わざるを得ません。伊勢では先ごろ全ての灯籠が撤去されました。私たち周辺の神社等の灯籠はどうすればよいのでしょうか。①撤去、②柵、③注意表示、考えさせられる写真だと思いませんか。
