監督署の窓

奇跡？ 硫酸浴びたが、
軽傷で済む！

～保護具の大切さ～

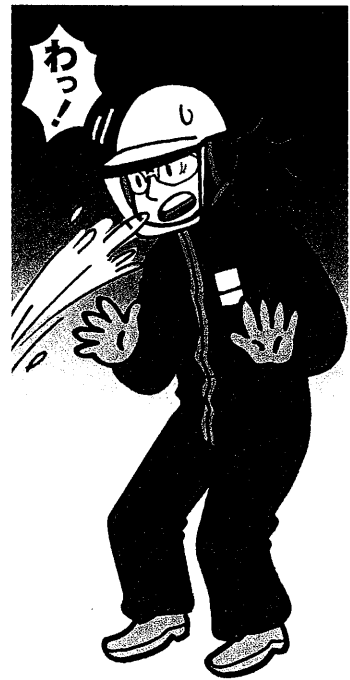
ある化学工場において、設備の修理中、濃硫酸が大量に吹き出る災害が発生した。当該設備は濃硫酸を取り扱うもので、修理作業の内容は、当該設備に付属する配管の、弁の開閉を自動制御する装置を取り換えるものであった。

ところが、弁の自動開閉装置を取り外し、新しい装置を取り付けようとしたところ、当該装置と配管を中継する継手の型が合わないことがわかった。この想定外の事態に、作業者は、当該継手を取り換えるべく、継手を固定していたナットを緩めたところ、突然、継手の隙間から濃硫酸が勢いよく吹き出し、作業者の顔を直撃した。

濃硫酸の外部への排出を止める役割をしていたパッキンをも緩めてしまうことを意味していた。作業者はそのような構造であることを知らなかったために起きた災害であった。

実は、継手と配管弁のパッキンが一体化となっていたため、継手の固定ナットを緩めることは、

しかし被災者は、ヘルメット、上下の化学防護服、安全眼鏡、フェイスシールド、ゴム手袋、ゴム長靴という装備であったので、首や手首に軽い化学熱傷を負っただけで済んだのである。こういうのを「幸運にも」とか「奇跡的に」とか形容をつけたくなるが、そうではない。作業者は決められたルールに従って、フル装備の防護具を身につけていたために、被災の程度を最小限に食い止めることができたのである。顔面から全身に硫酸を浴びたのだから、これらの防護具がなかったらと思うとぞっとする。フェイスシールドが、吹き出した硫酸から、被災者の顔をしっかりと守り、化学防護服や手袋が、被災者の体や手を硫酸から守ってくれたのである。あらためて防護具の大切さを思わせられた事例であった。

配管内の濃硫酸はすべて排出しておくべきだったとか、想定外の事態が起これば、まず監督者に報告し指示を仰ぐべきだったとか、事前に装置の構造に応じた、安全な取り換え手順を定めておくべきだったとか、いろいろと対策は考えられる。しかし時間を戻すことはできないのだから、その時被災者が負った傷病等の事実は消すことはできない。想定できる災害もあれば、想定できない災害もある。災害が起きた時、その被害を最小限にとどめ、命を守ってくれるのが、保護具である。安全帯、保護メガネ、保護マスク、保護手袋……面倒くさがらず、決められたルールを忠実に守るようにしたい。
