安全衛生 あれこれ

消火設備の誤作動事故が続く

二酸化炭素の恐怖

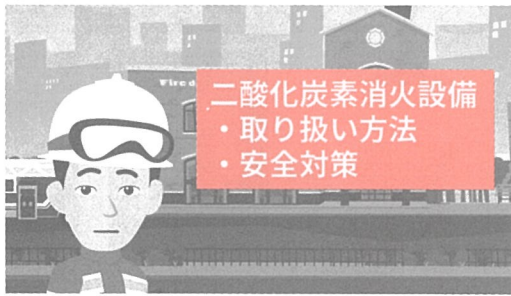
(別掲1)

【名古屋市中消防署】二酸化炭素消火設備の取扱方法と保守作業時の安全対策 (名古屋市中消防署ホームページから引用)

これらの災害に関しては、厚生労働省から同種災害の防止を促す事務連絡(平成10年10月12日付)や消防法令を所管する消防庁から注意喚起の通達(令和3年4月15日付)と「消火設備の安全対策ガイドライン」「消防設備等の点検要領」が示されています。更にネット上でヒットしたのが「名古屋市中消防署ホームページ」(別掲1)の動画です。大変に優れた内容ですので、是非ご覧下さい。
