卷之三
事例

労働安全衛生コンサルタント 山口好孝

薬傷！

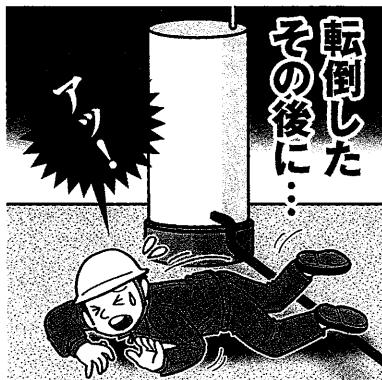
ンクや液送給用ポンプ、配管が設けたため、それらに気をつけながらAさんは作業をしていました。そして、作業を始め少しばかりたつた頃、Aさんは作業内容を確認するため、少し離れて作業中のCさんに声を掛けようとした時、注意していたとはいえた。タンクから引いてある塩ビ管（直径約3cm、床上約20cm）にあり、薄黒く汚れている）をまたいで歩く際にこの管に片足を引っ掛けた。転倒した。この直後、引っ掛けた衝撃で折れた塩ビ管から硝酸（濃度約60%の液体、特定化物質の第3類物質）が水道水のように噴き出し、倒れたAさんの両下肢にかかるつてしまつた。急ぎ

①塩ビ管に破損防止のための防護装置を講じていなかつたこと。また、そのための設備情報の入手等を行つていなかつたこと。

を入手・把握して、それらからの危険回避の措置を講じて後に作業すべきといえるが、本例では未実施であった。T社が自ら調査・確認するほか、E社工場からの必要な設備情報の入手、あるいはE社からの情報提供が、再発防止の上で欠かせないといえる。

②作業場所における危険の防止、安全確保のための事前事後の取組みにおいて、前記①に記した事項の管理が事業者として不十分であつたこと。

出張等を含めて、相手先事業場内で作業する際には、当該場所等に潜む危険性や有害性について確認し、その結果から必要事項を措置し、また、関係労働者にも周知しておくことが大切であるが、本件ではこれらが不十分であつたといえる。
