天井クレーンでつり上げ ていた鋼板が落下

（災害発生状況）

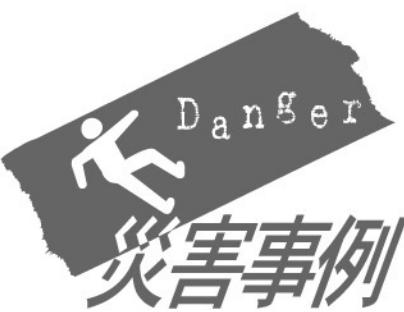
機械部品を製造する工場に勤めるAさんは、鋼板を天井クレーンで作業

鋼板をつり上げたところ、作業台の上にスプレー缶が放置されていることにAさんは気付きました。

台からつり上げました。天井クレーンはリモコンで操作するものでした。またリモコンは、操作者の腰に巻いて使用するものでした。

玉掛け用つり具は、ハッカーと呼ばれる4つの爪で荷を引っ掛けるタイ

①クレーンでつり上げた荷（鋼板）の下にAさんを立ち入らせたこと。

②玉掛け技能講習を修了していないAさんに、玉掛けを行わせたこと。

③クレーンの操作をしながら、Aさんに別作業をさせたこと。

①クレーンでつり上げた荷の下に作業者を立ち入らせないようにすること。

②玉掛けを行わせる際には、玉掛け技能講習を修了している者に行わせること。

③クレーンの操作をする者には、別作業をさせないようにすること。
