安全衛生

消火設備の誤作動事故が続く

～二酸化炭素の恐怖～

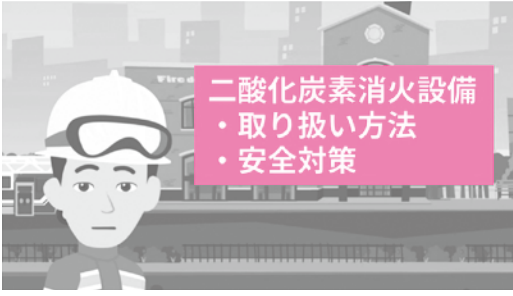
(別掲1)

【名古屋市中消防署】二酸化炭素消火設備の取扱方法と保守作業時の安全対策 (名古屋市中消防署ホームページから引用)

これらの災害に関しては、厚生労働省から同種災害の防止を促す事務連絡(平成10年10月12日付)や消防法令を所管する消防庁から注意喚起の通達(令和3年4月15日付)と「消火設備の安全対策ガイドライン」「消防設備等の点検要領」が示されています。更にネット上でヒットしたのが「名古屋市中消防署ホームページ」(別掲1)の動画です。大変に優れた内
